Zpráva o diagnostice vřetena obráběcího stroje Sabre 500

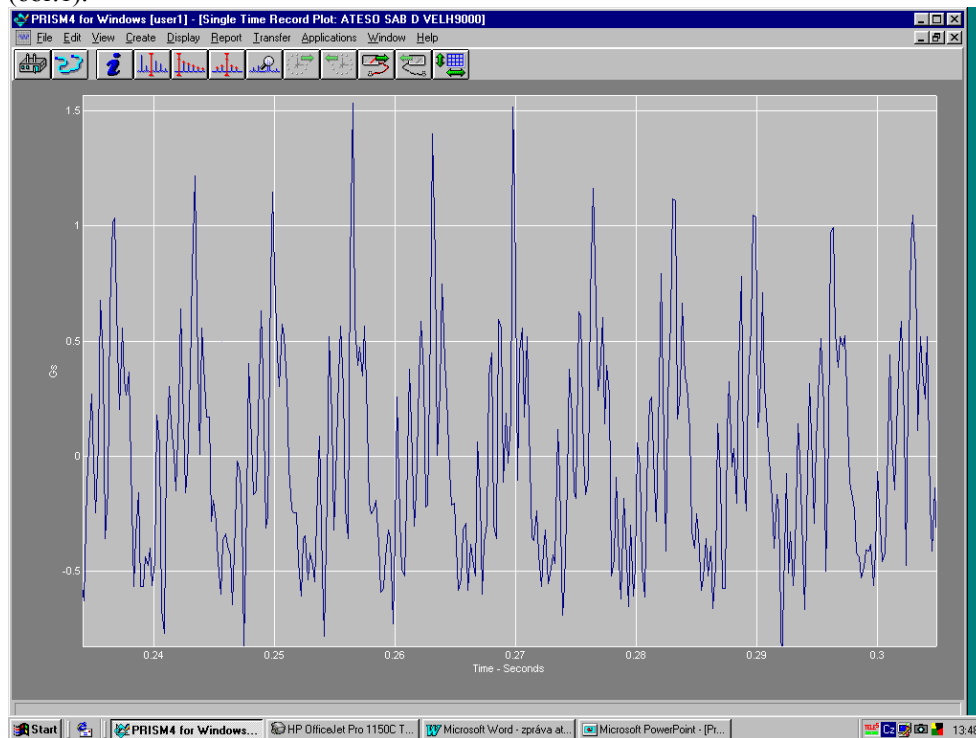
Obr. 1

Stroj vykazoval nepřijatelně vysoké chvění 3-5 mm/s. Charakter ukazoval nepravidelné rázy až 2.5gšp-šp (obr.1).

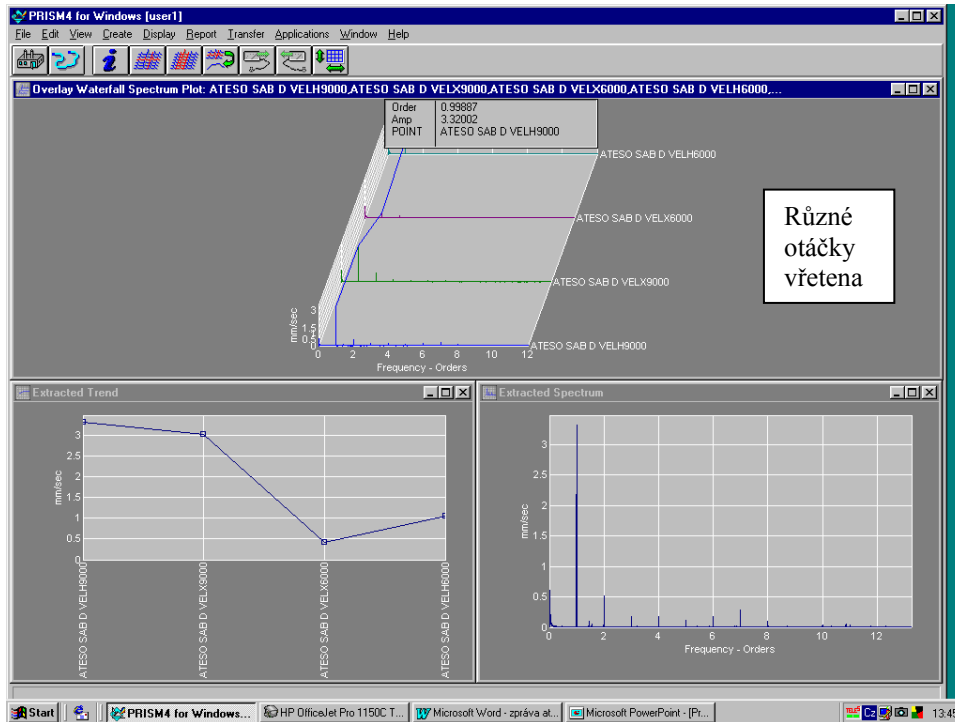
První harmonická otáčky (rychlost) neodpovídá kvadratickému zvýšení špičky se změnou otáček, fáze je nestabilní a nemění se o 90 stupňů při změně směru snímače o 90 stupňů. – není to jen nevývaha. Vysoké harmonické ve spektru svědčí o uvolnění anebo velké vůli.

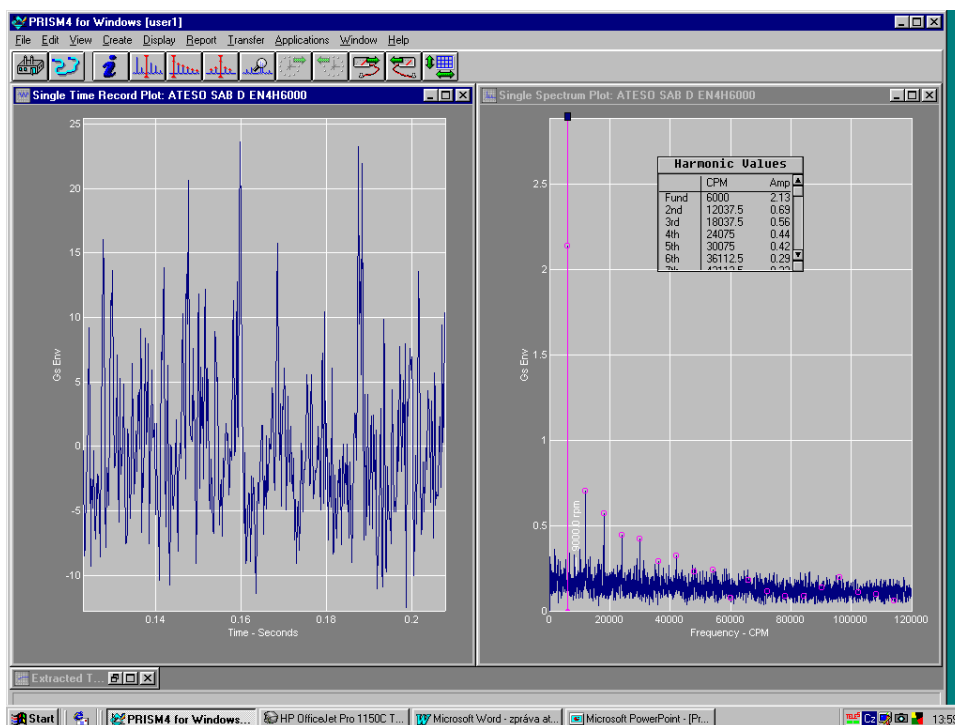
Časový průběh- analýza obálky zrychlení ukazuje rázy až 50 g ve vřetenu a vysoké harmonické.

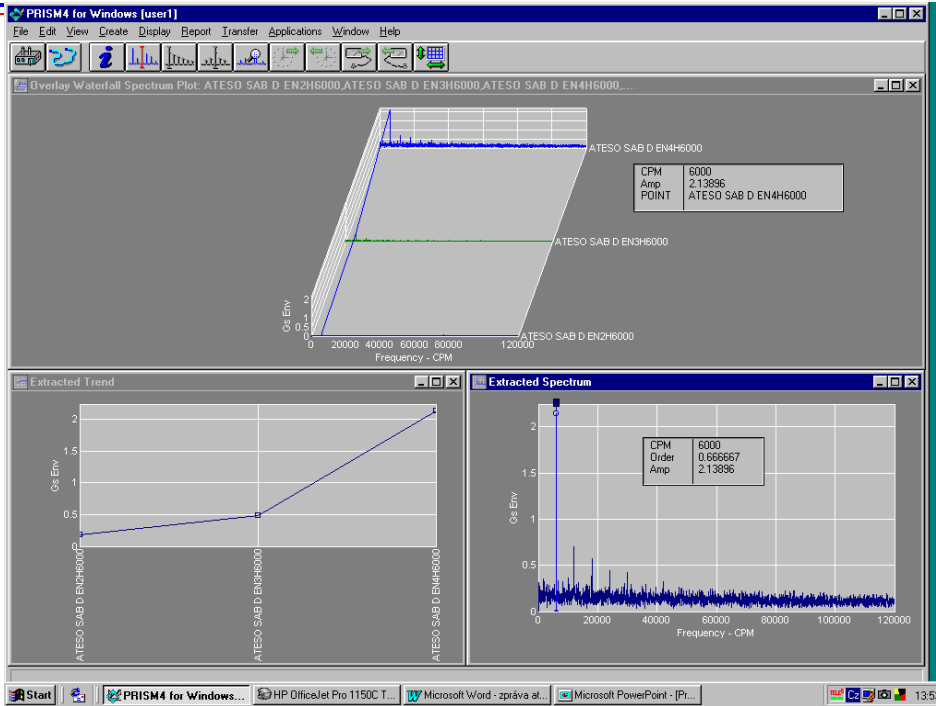
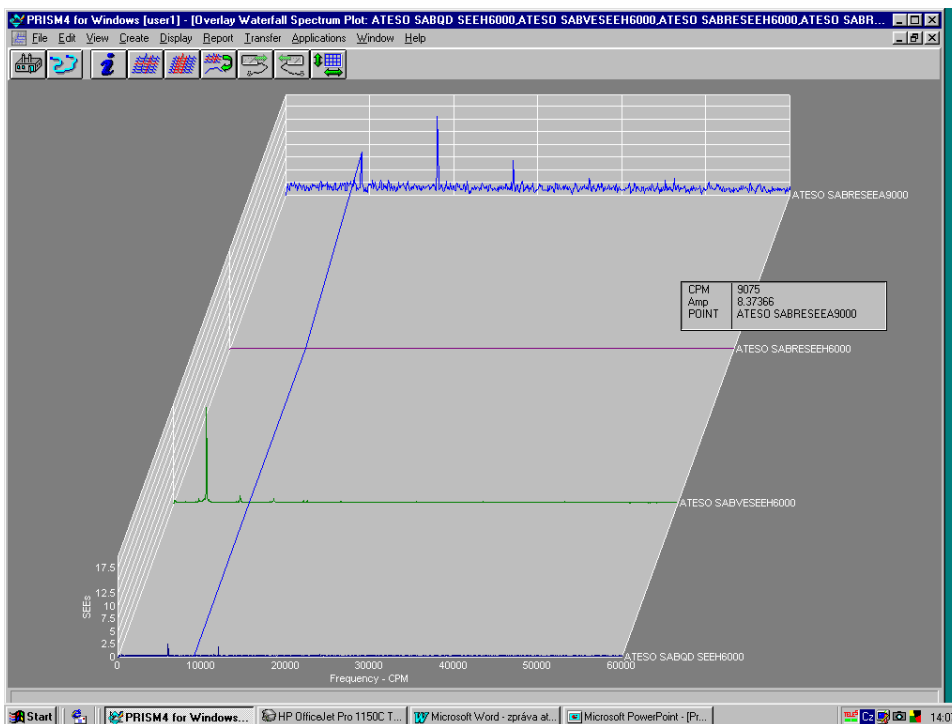
Analýza obálky zrychlení ukazuje vysoké harmonické ve spektru- rázy

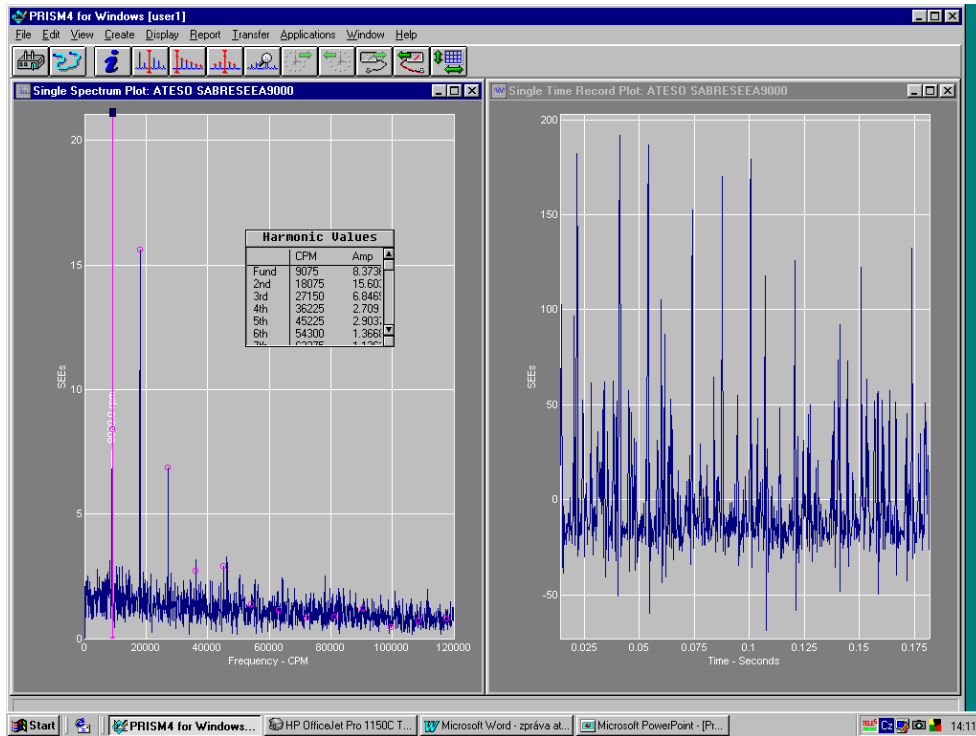
Analýza SEE ukazuje vysoké harmonické- svary a trhání materiálu ve vřetenu . Svědčí to o přetáčení a zbrusování materiálu. Lze detkovat i ultrazvukem (akustickou emisí)- přístroj AccuTrak

Časový průběh SEE ukazuje rázy až 500 SEE ve vřetenu . Svědčí to o přetáčení a zbrušování materiálu
 Lze detkovat i ultrazvukem (akustickou emisí)- přístroj AccuTrak <http://www.cmms.cz/ostatni/79-accutrak.html>

Ve vřetenu se povolila matice , která zajišťuje přepětí a protáčí se distanční kroužek mezi ložisky a vůle ložisek je velká.

Po rozebrání se tato diagnóza potvrdila, kroužek byl obroušen o cca 0,6 mm v průměru i délkově.

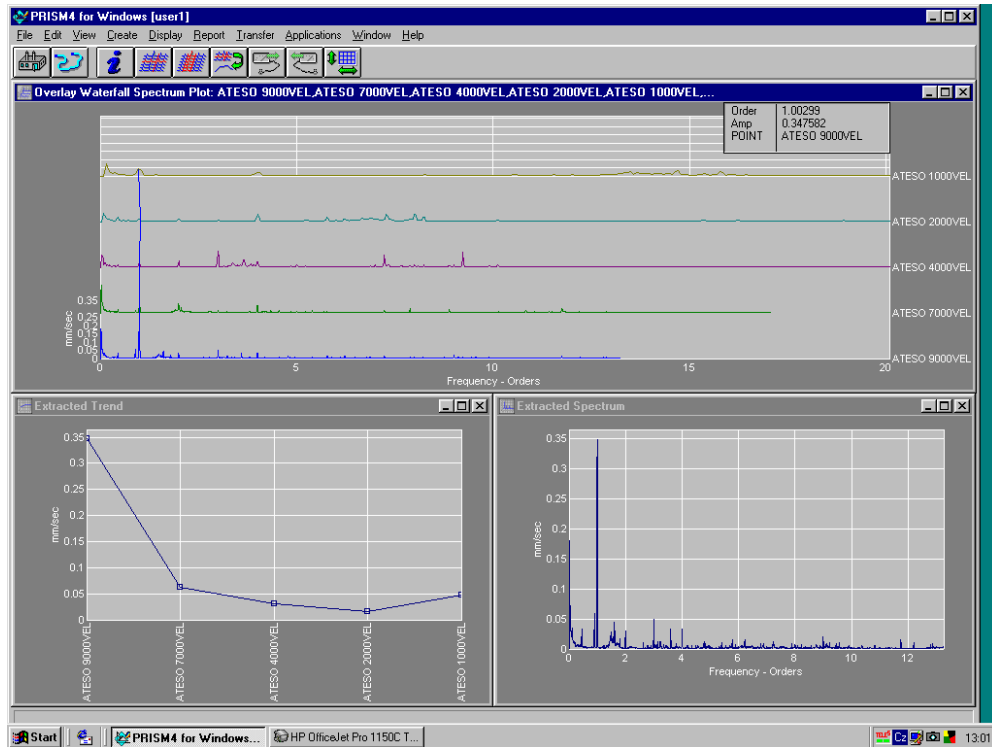
Chvění vykazuje nízkou hodnotu poze u 9000 ot/min je vysoké.

V současnosti vřeteno u 9000 ot/min vykazuje zvýšené chvění pravděpodobně od nevyváhy. Tato síla nadměrně zatěžuje ložisko , mazání je nedostatečné a je možnost poškození ložiska. Tento problém se objevil až teď , po záběhu mazání i ložisko byly v pořádku.

Nedoporučujeme provozovat stroj v těchto otáčkách.

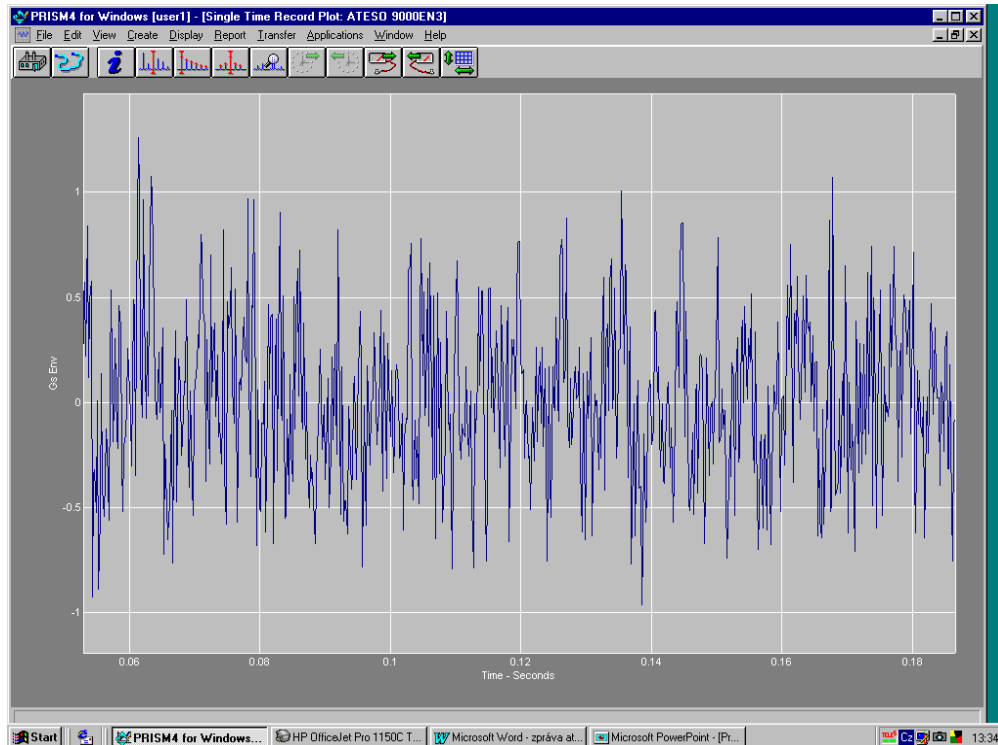
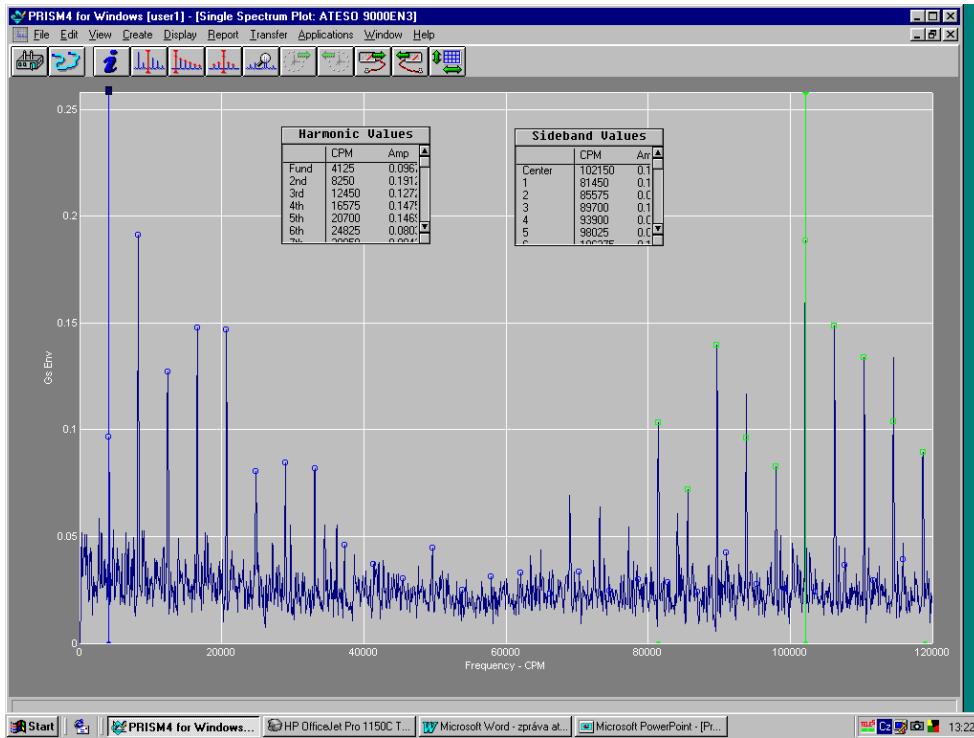
Obálková Analýza zrychlení ukazuje nadměrné zatížení kroužku ložiska anebo jeho mírné poškození

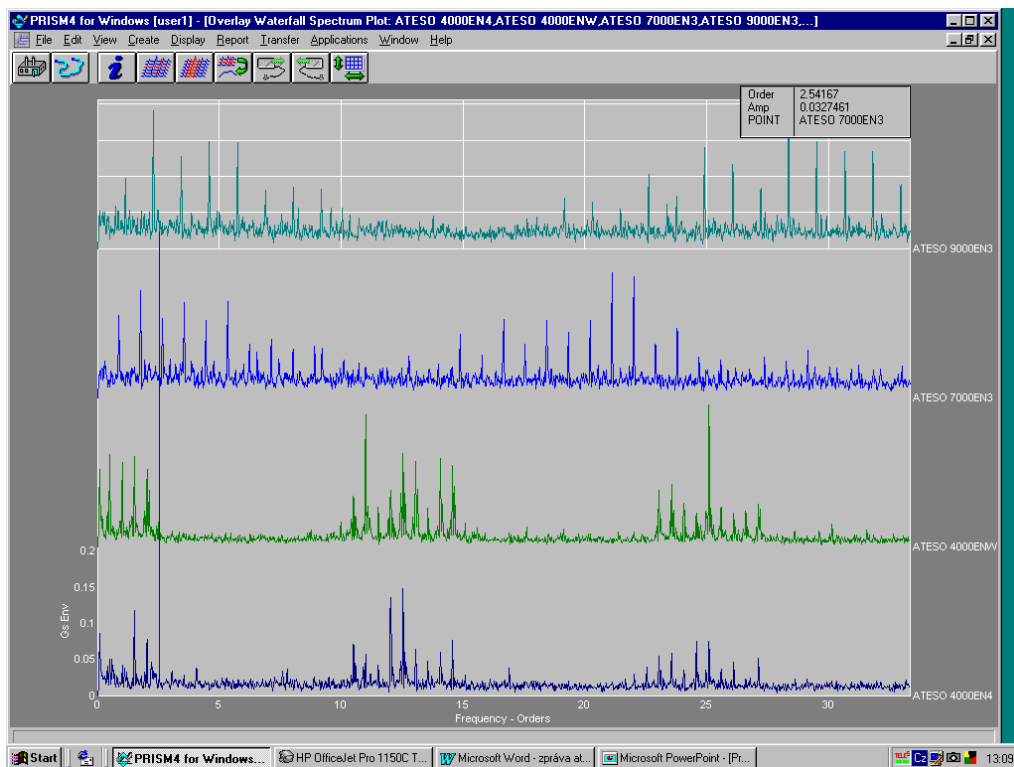
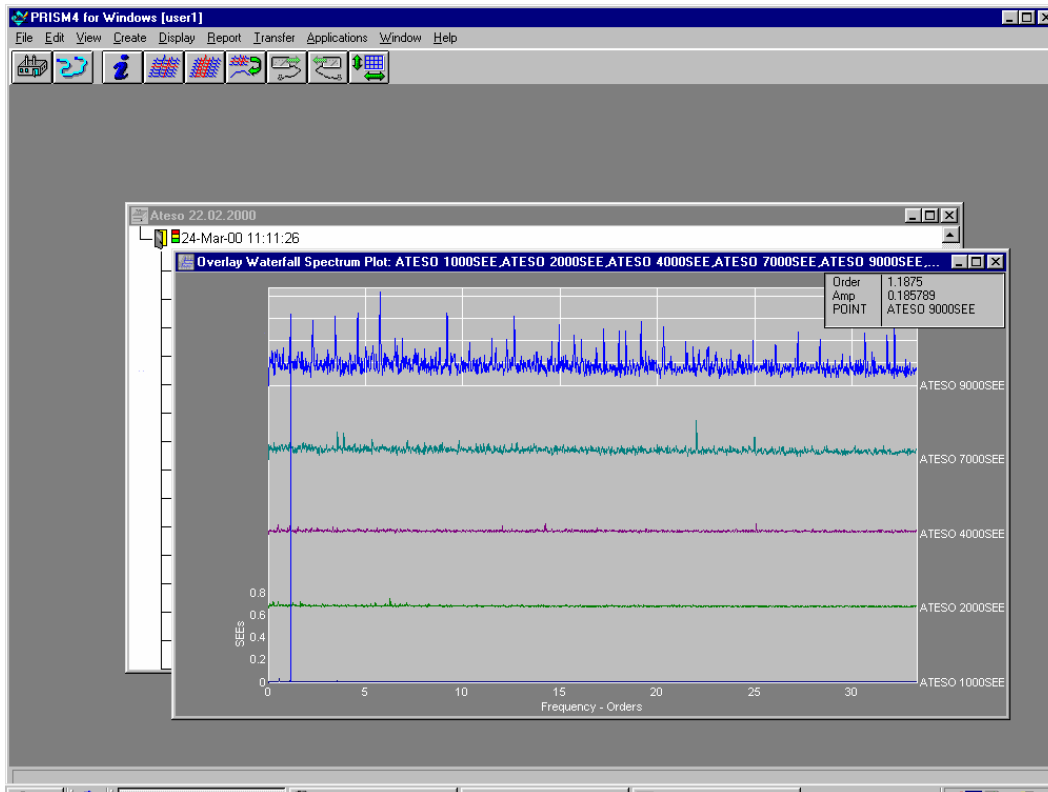
Ultrazvuk SEE ukazuje problémy s mazáním u 9000 ot/min.

Doporučujeme zlepšit mazání .

Pro zabránění havárie doporučujeme sledovat stav mazání , ložisek a chvění
